Detecção de Trincas e Substituição de Tubos Compostos em Caldeira de Recuperação

Caldeira de Recuperação "B"

20-3432-001

Fabricante: Götaverken Angteknik AB

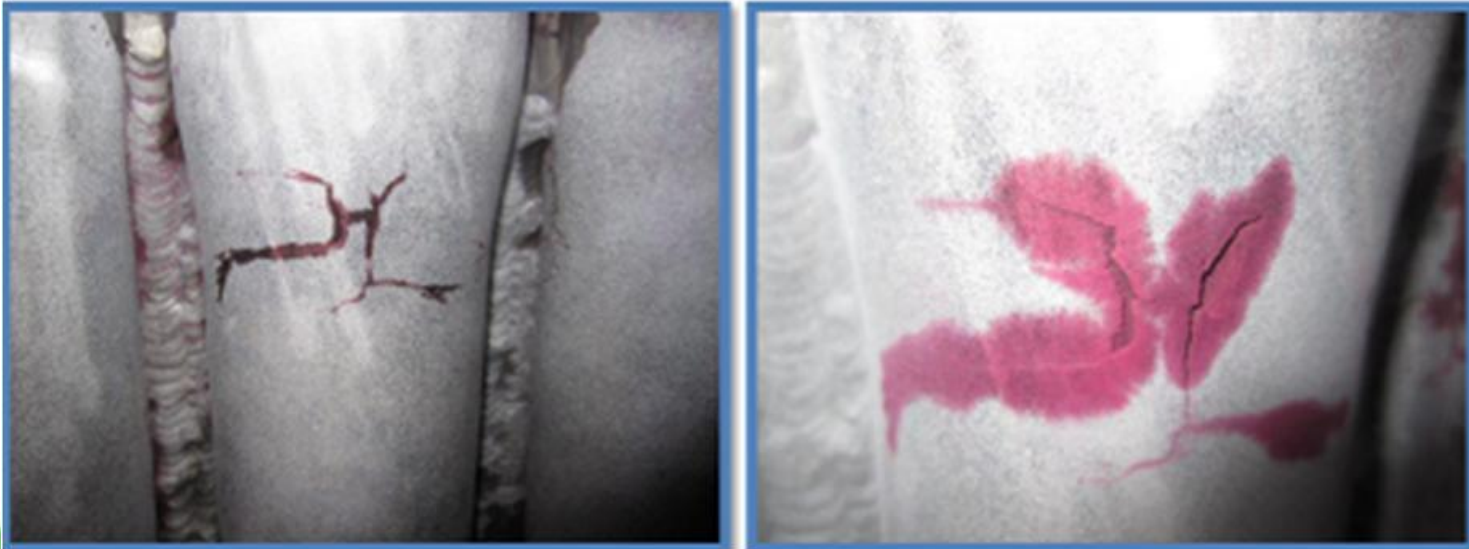
- Durante inspeção por Líquido Penetrante nas garrafinhas do fundo da fornalha, foi verificado indicação de trinca em 02 garrafinhas da parede Sul:

Fotos mostrando as reduções da fornalha com trinca.
Detectadas na inspeção por Líquido penetrante.

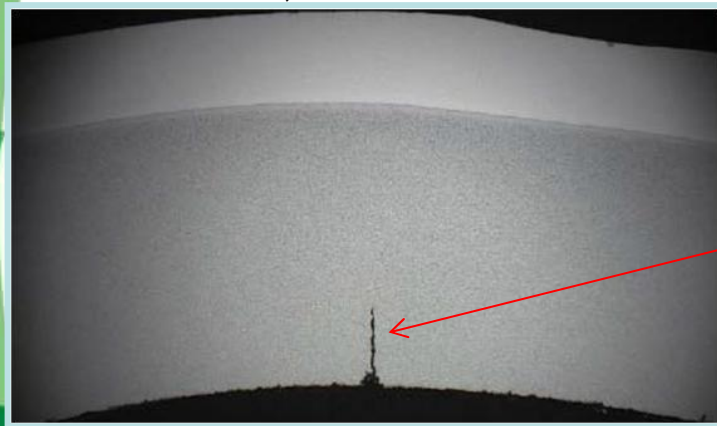
- Aberto a redução e identificado trinca interna na redução;
- Utilizando o tubo com a trinca encontrada como padrão foram realizados mapeamento em 100% das reduções do fundo da fornalha e encontrado outras 2 garrafinhas com indicação de trinca interna;
- Mapeada 100% das fornalha na região superior (não identificando qualquer anormalidade).

Trinca identificada através do Ultrassom.

Reparo realizado conforme Código Asme 1 para tubo tangentes (solda com janela).

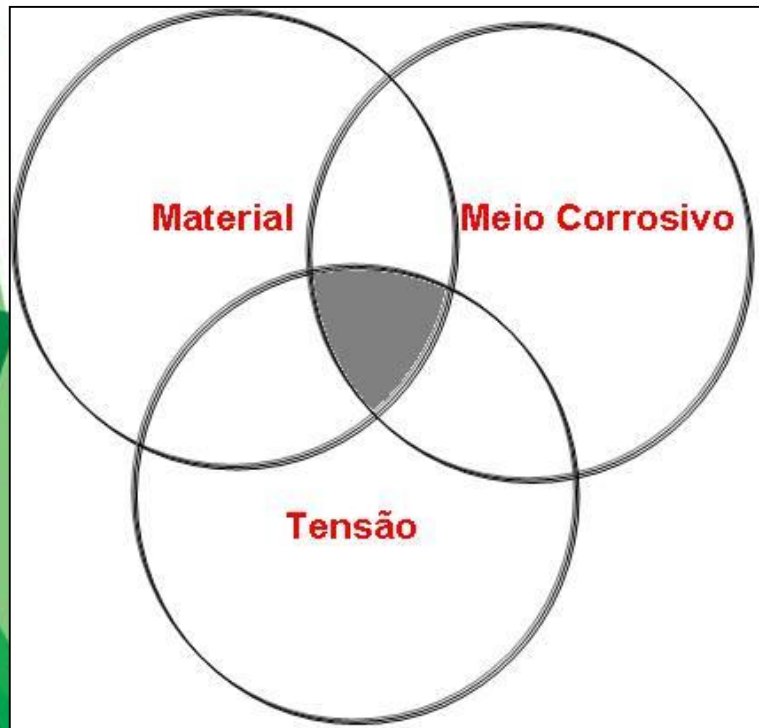
Stress Corrosion Cracking - Trinca por corrosão sob Tensão

Análise realizada pela Safecontrol identificou trinca por corrosão sob tensão;

Somatório dos fatores

"A corrosão sob tensão acontece quando um material, submetido a tensões de tração (aplicadas ou residuais), é colocado em contato com um meio corrosivo específico. As condições metalúrgicas do material, como dureza, encruamento, fases presentes, são fatores freqüentemente decisivos."

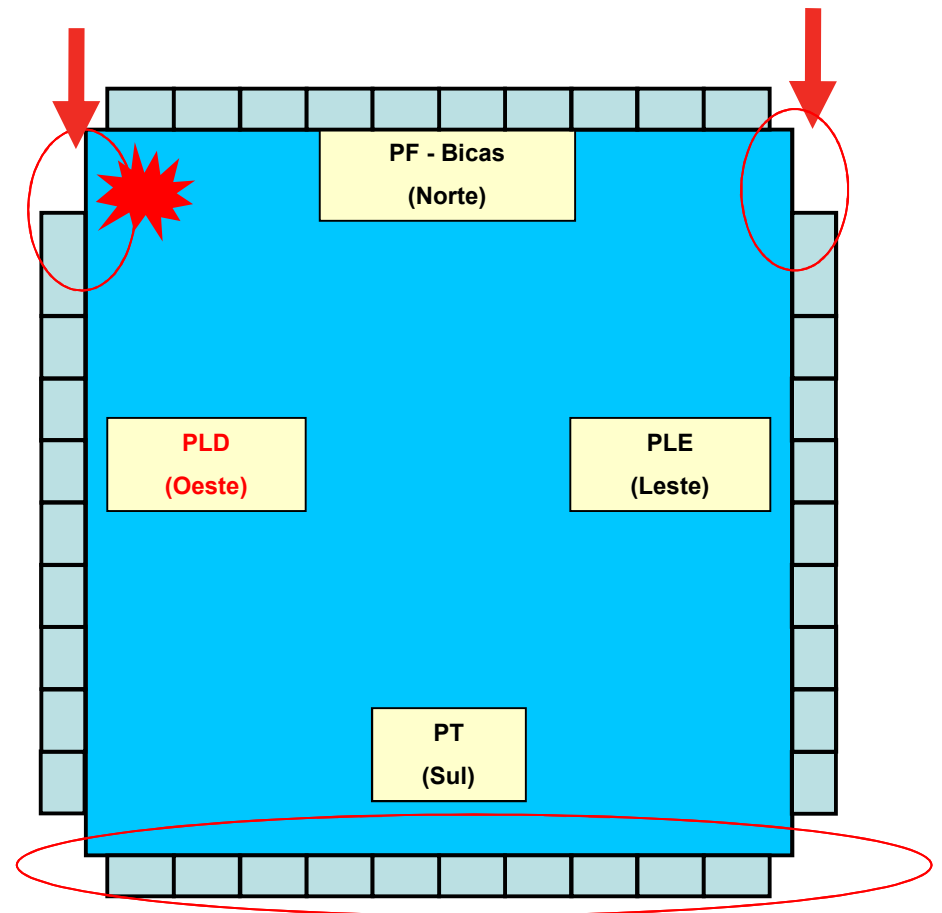
Planta baixa da fornalha

Regiões da fornalha baixa da CR-B :

- Substituídas 186 Reduções (garrafinhas) na parte baixa da fornalha, por reduções com alívio de tensão; (região de maior aporte de calor e contato com smelt)

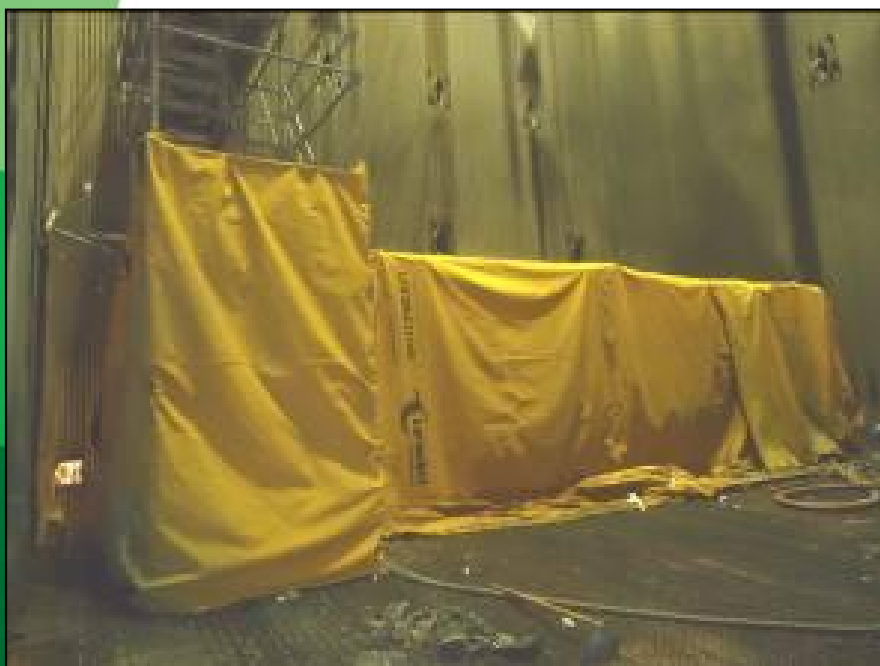
Divisória para isolar atividades

Montagem de estrutura para realização das atividades em paralelo com o hidrojato;

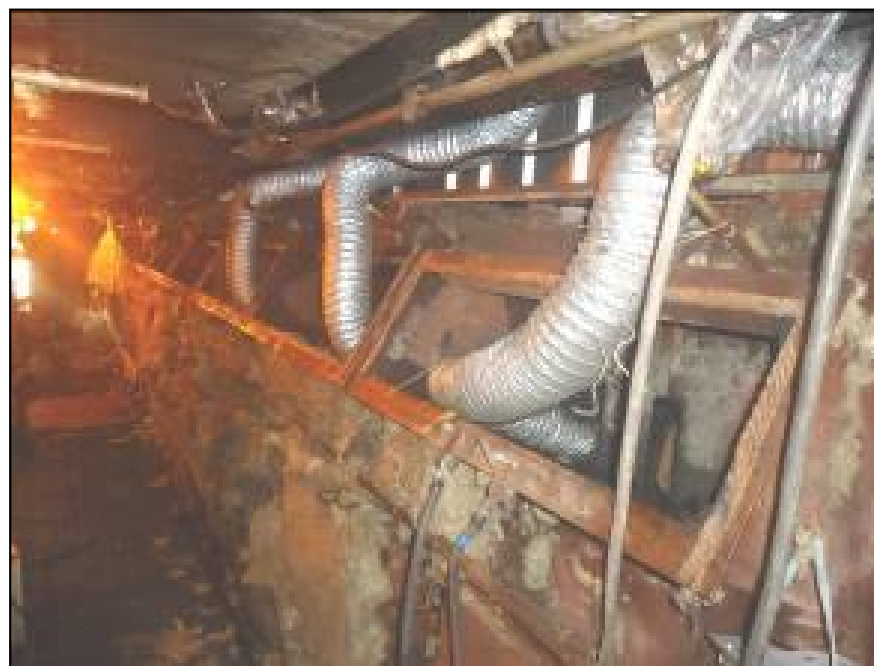
Alimentação de ar para pressurização da câmara

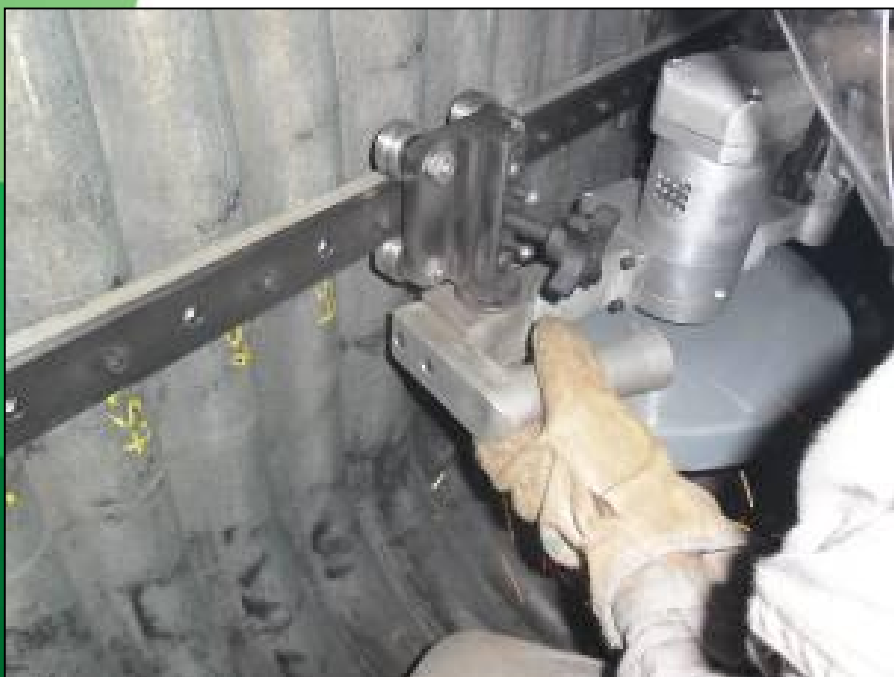
Ferramenta utilizada para corte

Corte das garrafinhas utilizando lixadeira sobre trilhos;

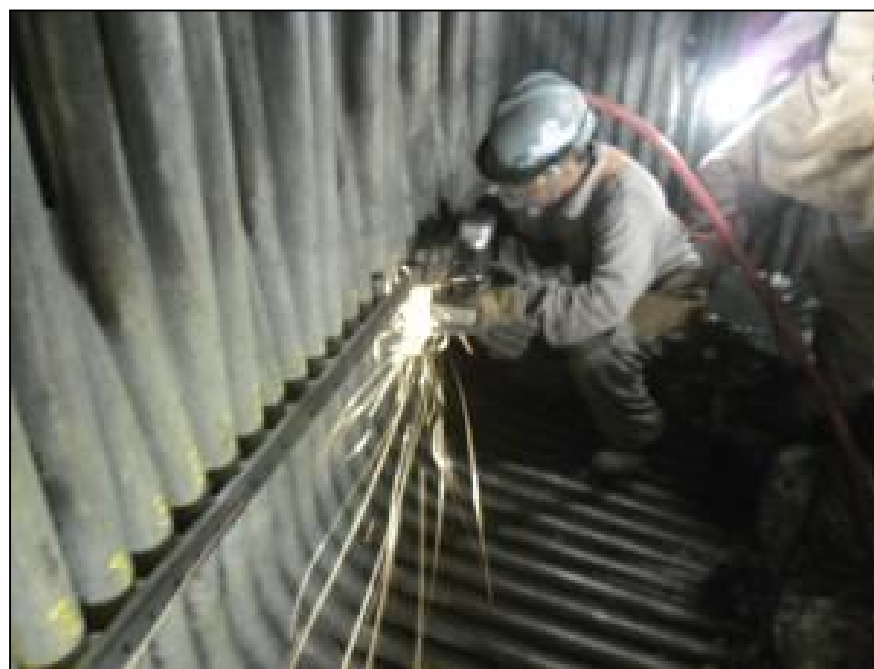
Ferramenta deslocando sobre trilhos

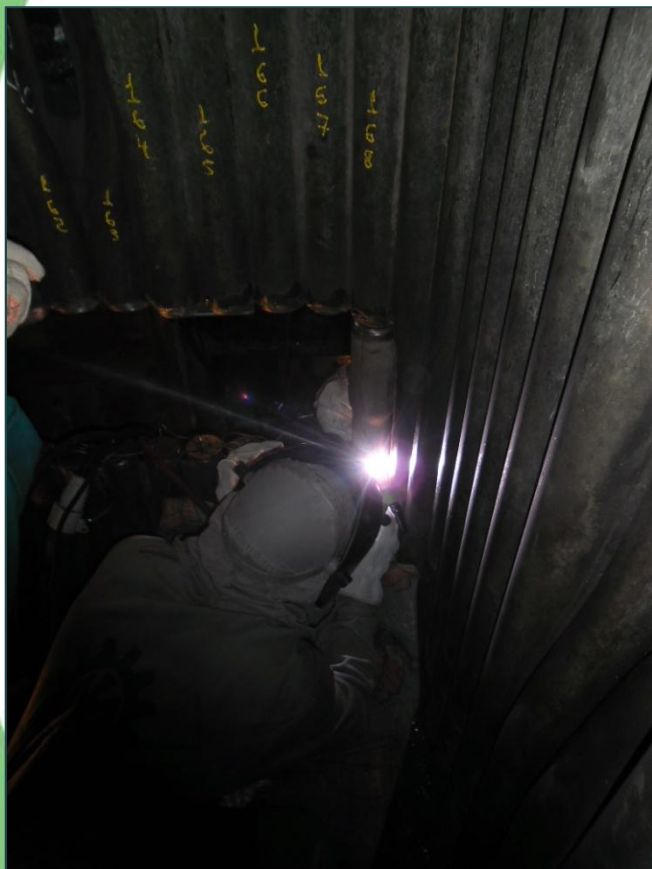
Detalhe da execução de soldagem

Realização das Soldas;

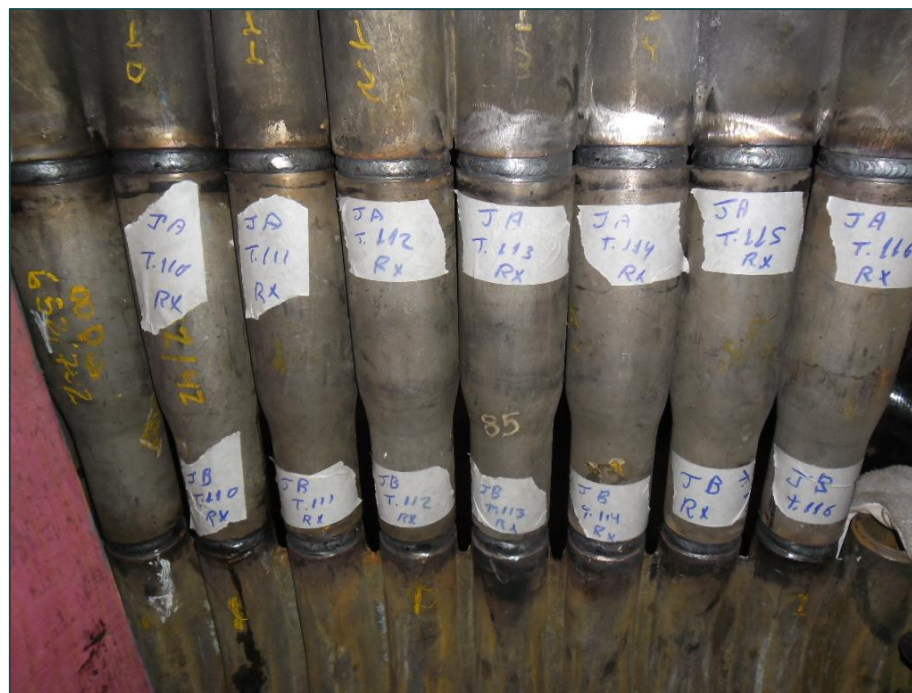
Trecho acoplado e solda de raiz finalizada

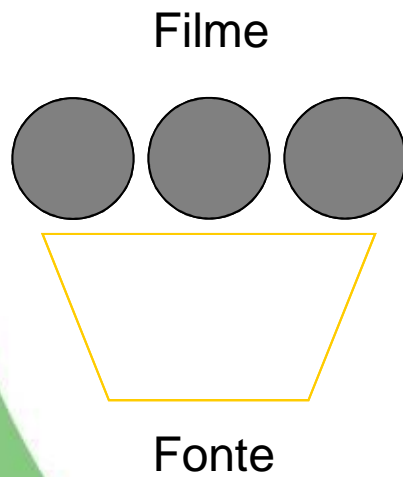
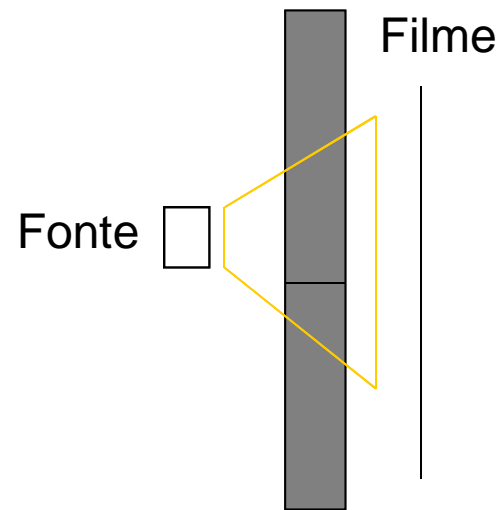
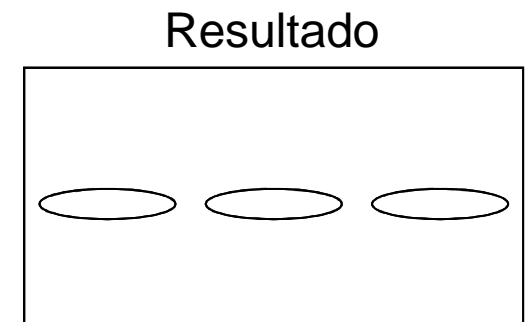
Radiografia

- 100% das Juntas foram radiografados em Elipse frontal

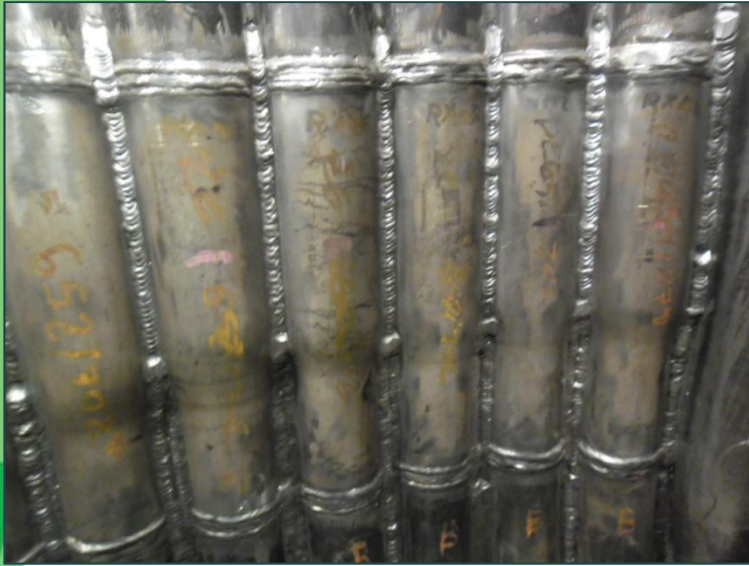
Acabamento (solda do composto);

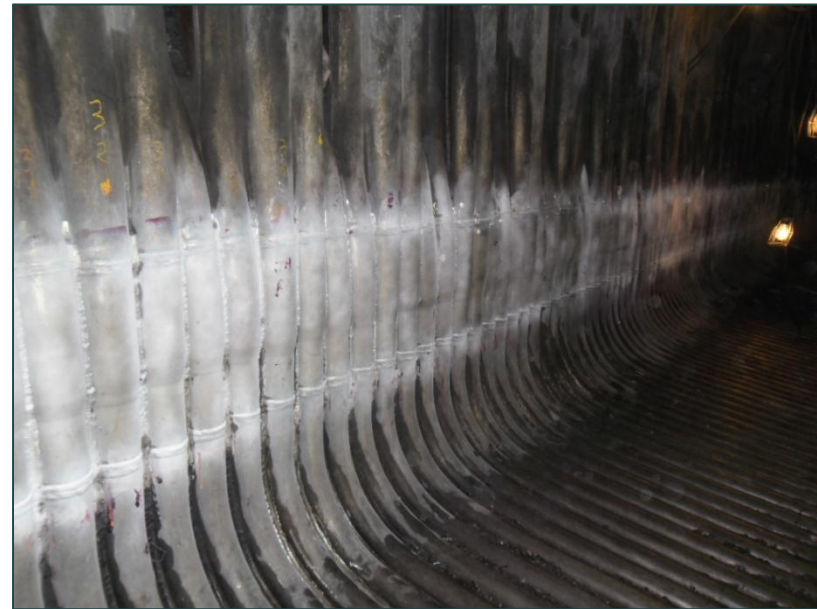
Inspeção por Líquido Penetrante
