CORROSÃO SOB TENSÃO EM TUBOS DE AÇO INOXIDÁVEL AISI 304L COM E SEM REVESTIMENTO DE ALUMÍNIO

STRESS CORROSION CRACKING IN AISI 304L STAINLESS STEEL PIPES WITH AND WITHOUT ALUMINUM COATING

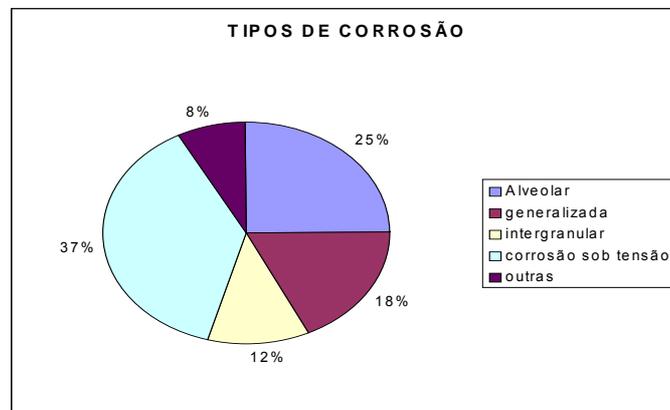
Figura – 1. Corrosão em arames de aço AISI 304 [3]

Numa classificação mais abrangente dos tipos de corrosão que ocorrem nos aços inoxidáveis são: corrosão generalizada, corrosão alveolar, corrosão por fresta, corrosão intergranular e corrosão sob tensão fraturante. Conforme literatura [3] a incidência, em 954 amostras de casos de corrosão em arames de aço inoxidável austenítico AISI 304, são relacionados na figura 1.

A figura 1 aborda os principais casos de corrosão, mostrando que dentre o material selecionado, juntamente com o processo de fabricação, a CST é o caso de maior incidência.

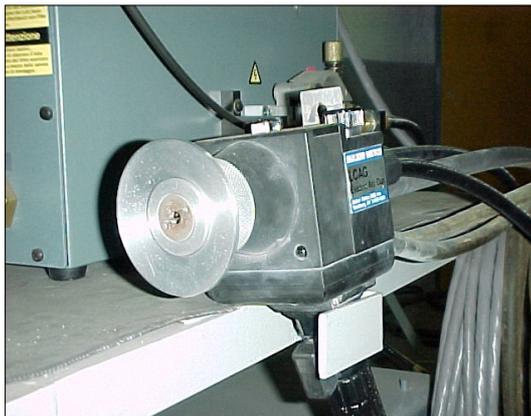
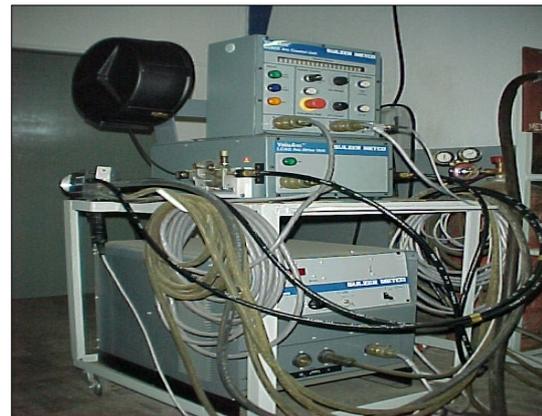
Figura 2. Pistola e equipamento utilizado na AT por arco elétrico.

Foi utilizado para a deposição das camadas de Al uma pistola de aspersão à arco elétrico – ASP - ValuArc 300 E, conforme figura 2. Os parâmetros de processo estão relacionados na tabela 2.

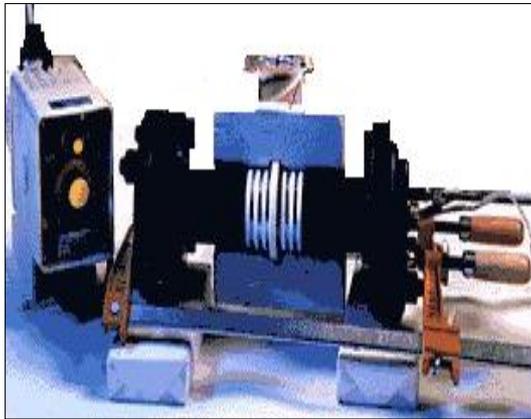
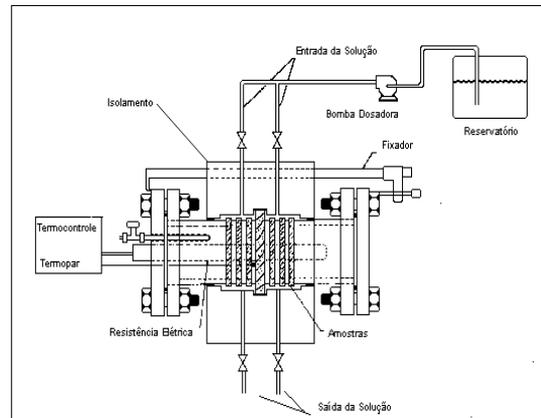
Figura 3. Bancada para o ensaio e esquema de montagem da célula CUI TETS.

Este ensaio consiste na simulação da corrosão do tubo com e sem revestimento, incluindo os casos de ataque generalizado e localizado (CST), exposto á um ambiente corrosivo contendo cloretos, usualmente a temperatura isotérmica elevada (vide figura 3). No estudo em questão a temperatura atingida no interior do tubo foi de 70 °C.

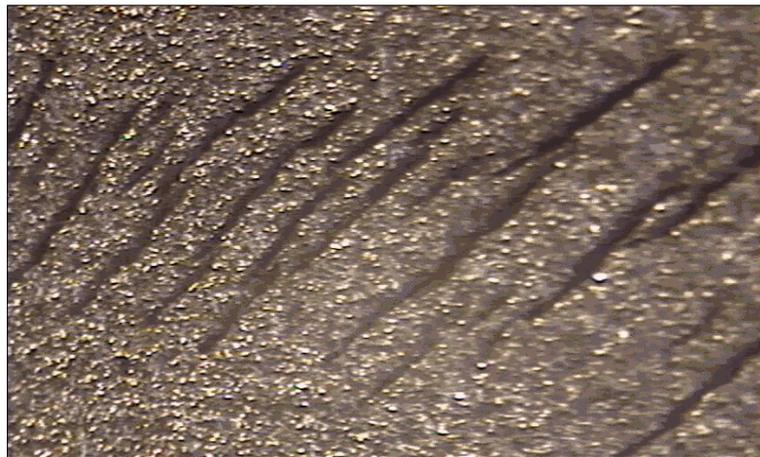
10x

Figura 4.- Vista de cima, mostrando ataque localizado transversal ao centro do anel.

A morfologia das superfícies que sofreram ataque preferencial em relação ao tempo de exposição foram as amostras onde foi direcionado a solução de cloreto. As figuras 4 e 5 mostram a morfologia da superfície dos corpos de prova, que sofreram corrosão preferencial nas bordas e centro do anel, evidenciado pela presença de alguns pites e trincas superficiais. Também foi verificada a presença de precipitação de carboneto de cromo na ZTA da solda, região onde houve trinca de CST com a região soldada severamente corroída.

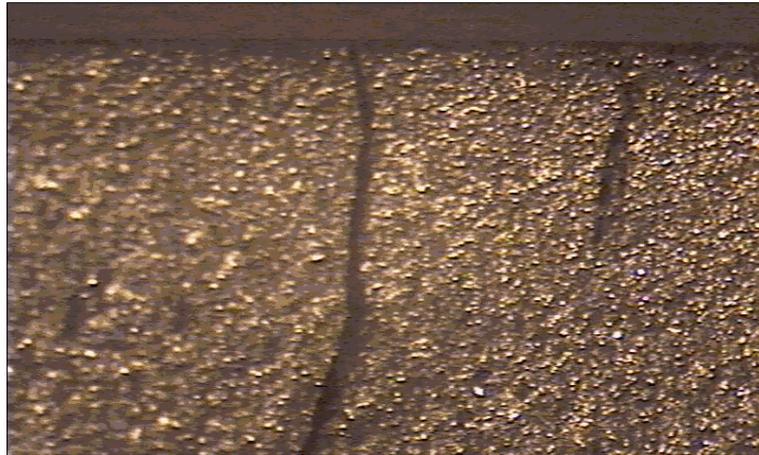
10x

Figura 5.- Vista frontal, evolução trinca no interior do anel.

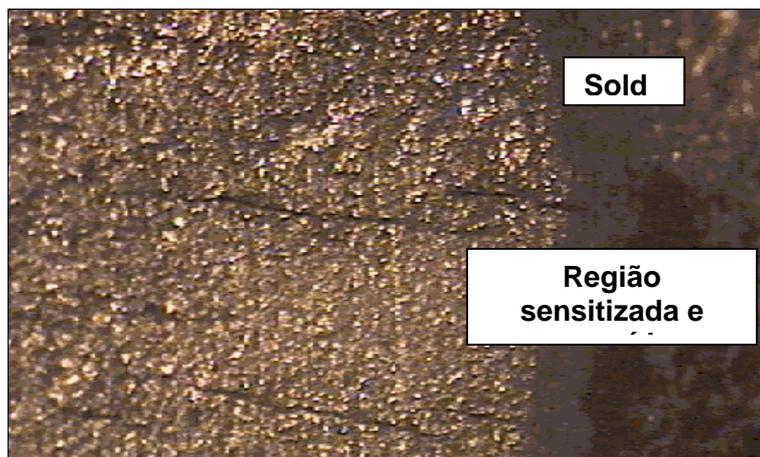
10x

Figura 6.- Fotografia vista de cima da junta soldada, mostrando trincas e corrosão avançada do cordão de solda e da ZTA.

Na figura 6, temos fatores combinados de tensões residuais e o fenômeno de sensitização do aço inoxidável, ocasionado pelo efeito da soldagem das juntas, produzido na zona termicamente afetada (ZTA) pelo calor gerado (temperaturas entre 400 e 800°C). Nesta região sensitizada ocorre a precipitação de fases ricas em cromo nos contornos de grão, menos estável, com maior energia de ativação e

estrutura cristalina amorfa. Nos contornos de grão da austenita, há formação principalmente de carbonetos $(FeCr)_{23}C_6$ [5], permitindo com

isso a formação de célula local que produz dissolução anódica avançada em relação a matriz catódica, ocasionando empobrecimento das regiões adjacentes aos contornos de grão, principalmente de cromo, responsável pela formação do óxido de cromo protetor [6].

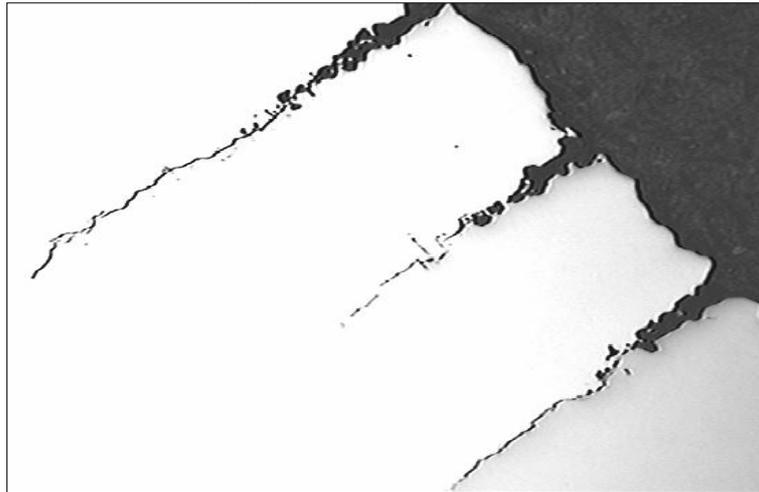
100x

Figura 7.-Propagação da trinca no interior do anel.

A análise metalográfica em microscópio óptico revelou que em um período curto de tempo (<100h), houve grande propagação das trincas a partir pites formados devido a quebra da camada passivada superficial. Esta propagação da trinca mostrada nas figura 7 e 8 apresentaram em alguns casos ramificações laterais, característica típica da CST.

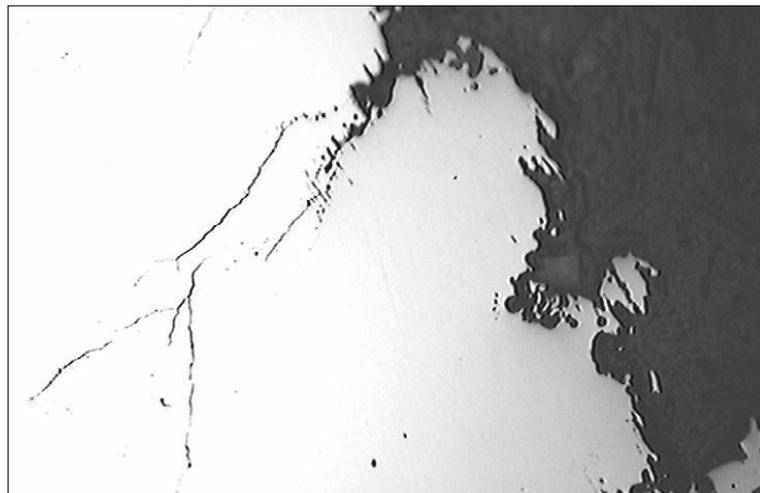
100x

Figura 8.-Propagação da trinca apresentando ramificação lateral

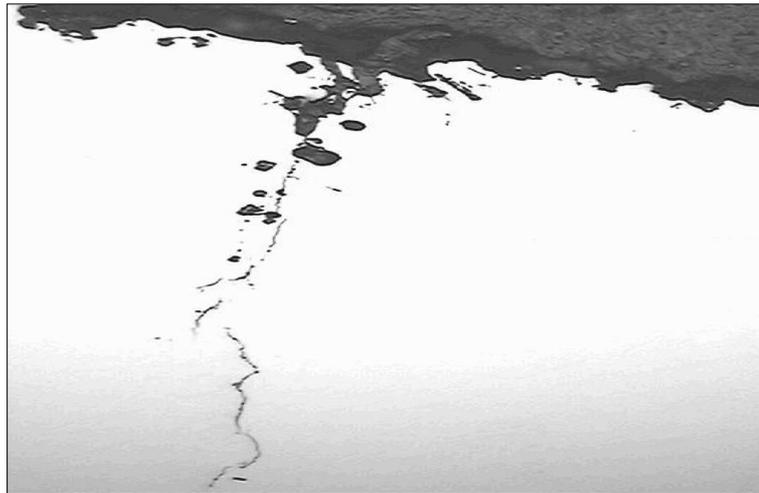
100x

Figura 9.- Micrografia vista frontal da trinca na Zona Termicamente Afetada.

As trincas da figura 9, parecem aquelas causadas por fratura frágil, no entanto, elas são resultado de corrosão localizada. Neste caso típico de CST ocorre sem indicação macroscópica de uma fratura eminente, pois trincas transgranulares ou intergranulares desenvolvem-se sem produtos evidentes de produtos de corrosão. [8].

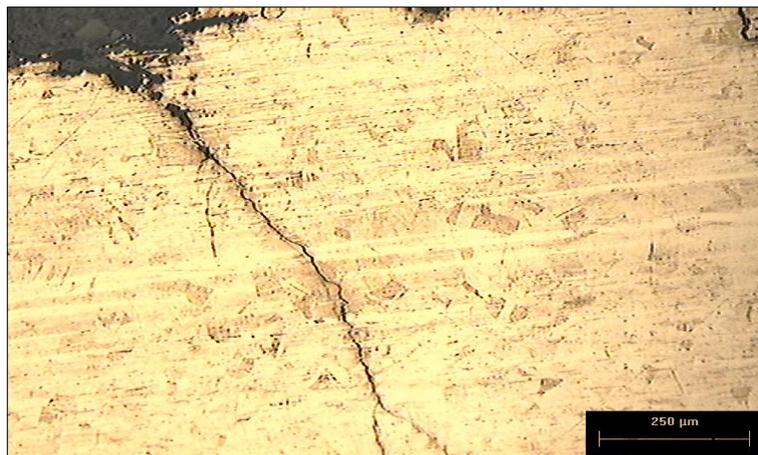
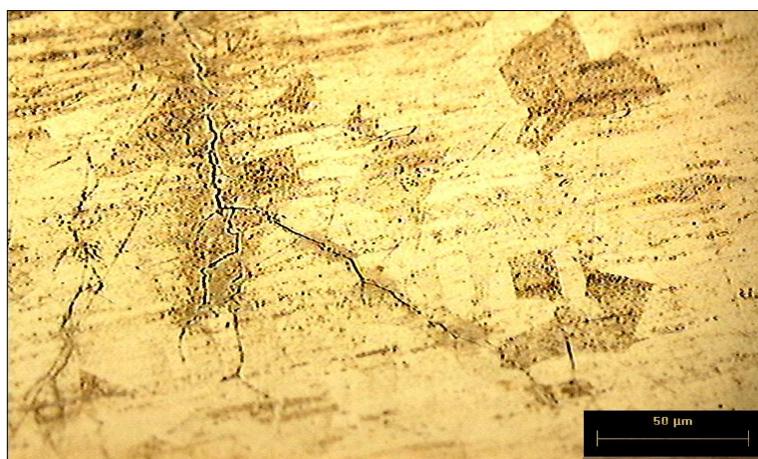
Figura 10.- Trinca Transgranular no tubo de Aço Inox 304 L . Ataque Ácido Oxálico.
(a) 100x, (b) 200x

Nas figuras 10a e 10b foi feito ataque eletrolítico da superfície com ácido oxálico 10% e corrente impressa de 6A, evidenciando que as trincas não tem caminhos pré-existentes. O caminho ao longo do qual a trinca percorre, gerado ciclicamente por ruptura alternada da película de óxido, é conhecido como “mecanismo do caminho ativo gerado por deformação”, o qual resulta em fratura transgranular, confirmando estudos feitos por Parr e Staub.[9]

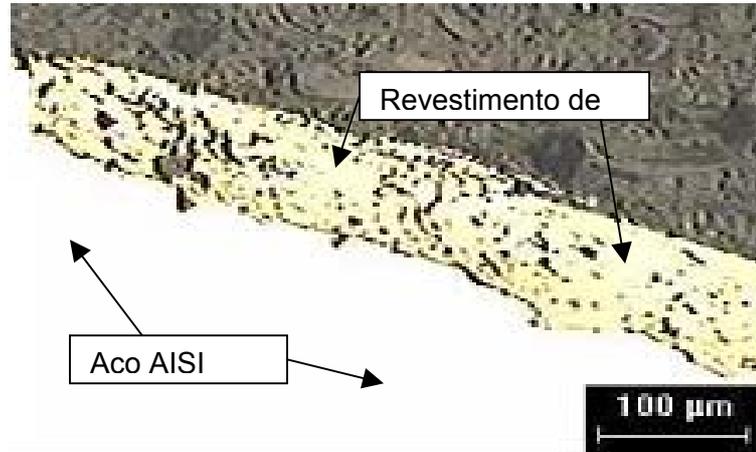
Figura 11 - Aço inoxidável revestido com alumínio sem presença de trinca após ensaio no CUI TEST.

Finalmente, na figura 11, observa-se o corpo de prova de aço inoxidável AISI 304L revestido com alumínio submetido ao ensaio no CUI TEST, nas mesmas condições que os corpos de prova sem revestimento de alumínio, no qual o revestimento e o substrato de aço inoxidável não apresentaram sinais de trincamento.
