COMPORTAMENTO EM CORROSÃO DE JUNTAS SOLDADAS DE AÇOS INOXIDÁVEIS EM MEIOS CONTENDO ÍONS CLORETOS

CORROSION BEHAVIOR OF STAINLESS STEELS WELDS IN CHLORIDE SOLUTIONS

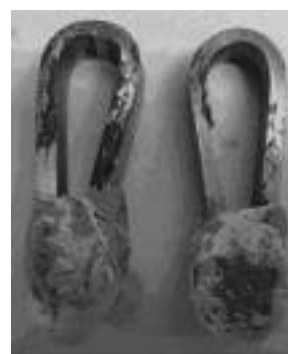
Figura 3. Corpos-de-prova de aço AISI 439 soldado com metal de enchimento de aço AISI 308; em soluções aquosas contendo 42%MgCl₂ (143°C); não ocorreu trincamento durante aproximadamente 200 horas de ensaio.

Foram realizados ensaios de deformação constante nas quatro combinações de aços inoxidáveis ferríticos soldados com aços inoxidáveis austeníticos. Estes ensaios foram realizados com soluções aquosas contendo 42% (peso) de MgCl₂ na temperatura de ebulição (aproximadamente 143°C). A Figura 3 apresenta CPs que foram submetidos aos ensaios de TCST. Verificou-se que, após aproximadamente 200 horas de ensaio nenhum CP apresentou trincamento.
