Detecção de Trincas e Substituição de Tubos Compostos em Caldeira de Recuperação

Caldeira de Recuperação "B"

20-3432-001

Fabricante: Götaverken Angteknik AB

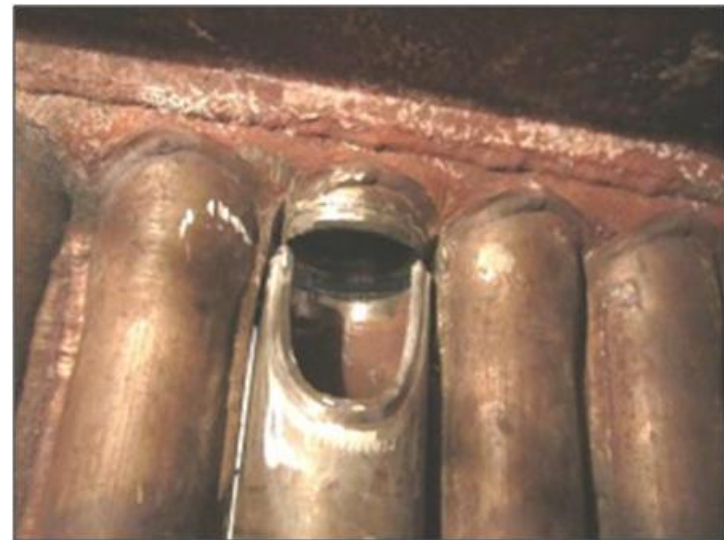
Trinca identificada através do Ultrassom.

Reparo realizado conforme Código Asme 1 para tubo tangentes (solda com janela).

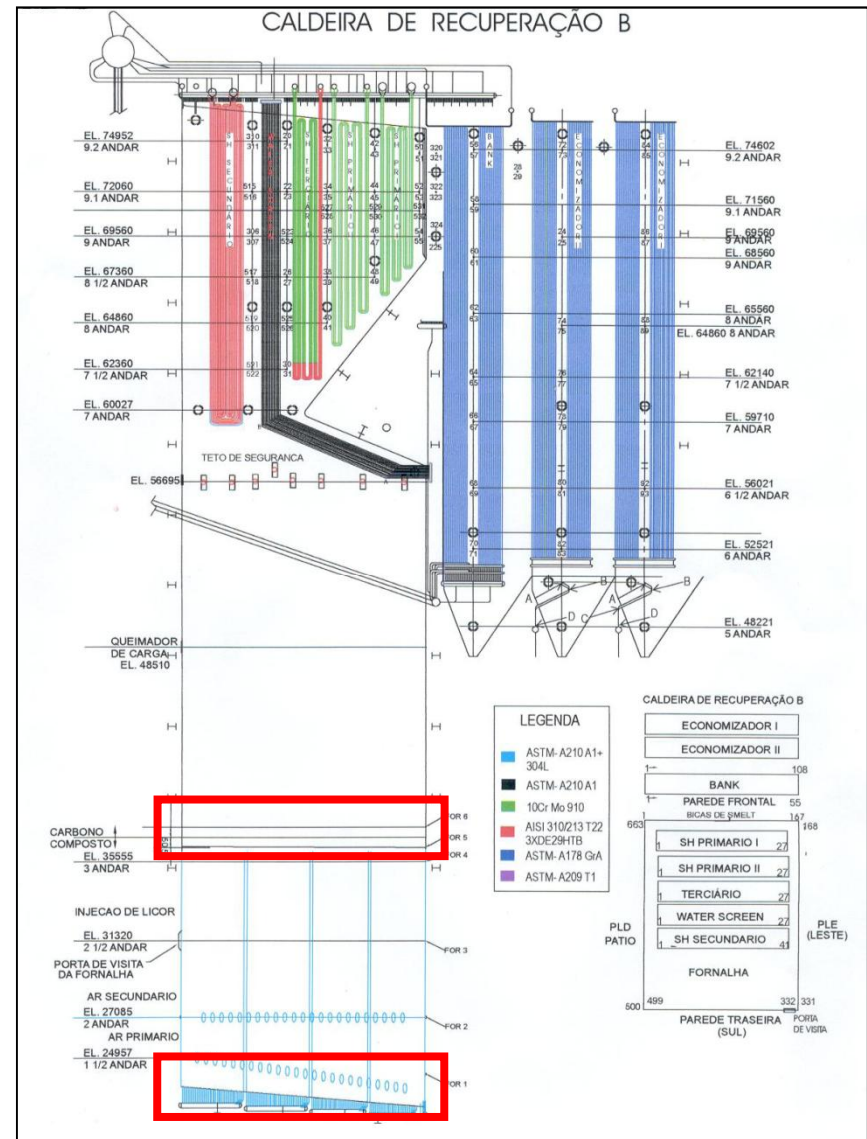
Croqui Lateral CR"B"

- Realizado a inspeção 663 Reduções na zona de transição do composto com o carbono;
- Retirado 4 peças para avaliação (amostras)
- Inspeccionado 311 Reduções fora da região da fornalha (Não identificado qualquer anormalidade);
- Inspeccionado 167 Reduções (não encontrado qualquer anormalidade).

OBS. Parede Frontal foram substituídos em 2002 por reduções com alívio de tensões;

- Substituídas 186 Reduções (garrafinhas) na parte baixa da fornalha, por reduções com alívio de tensão; (região de maior aporte de calor e contato com smelt)

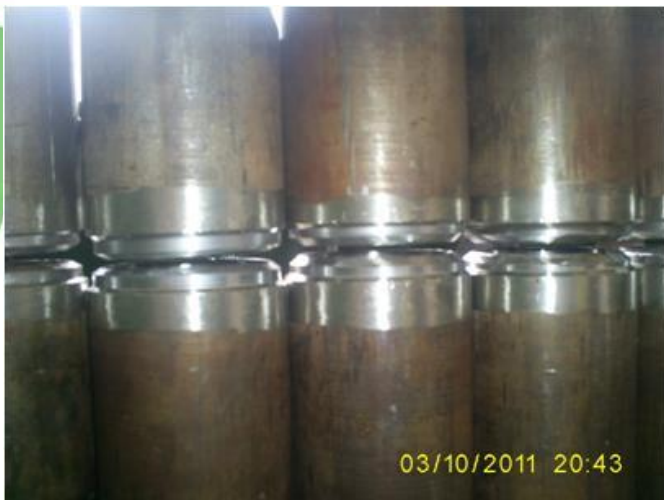
1 - Preparação dos tubos (biselamento e montagem)

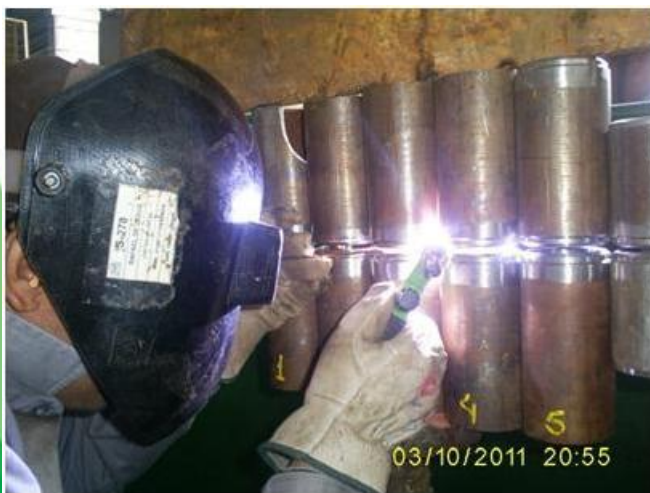
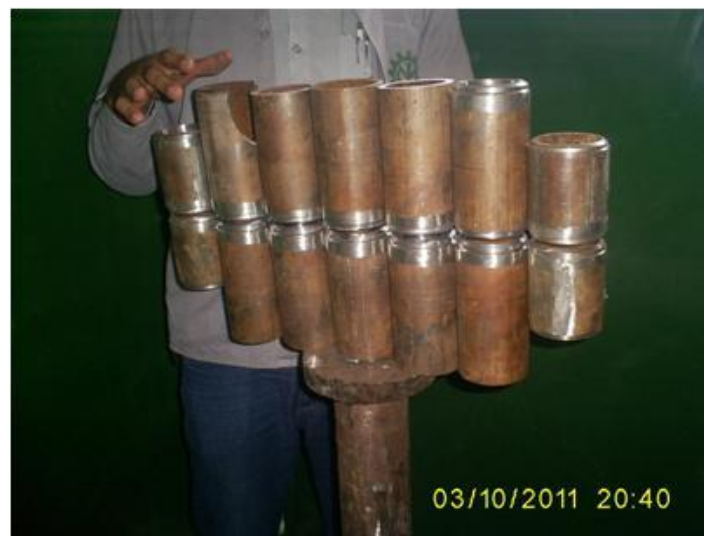
3 - Processo de soldagem;

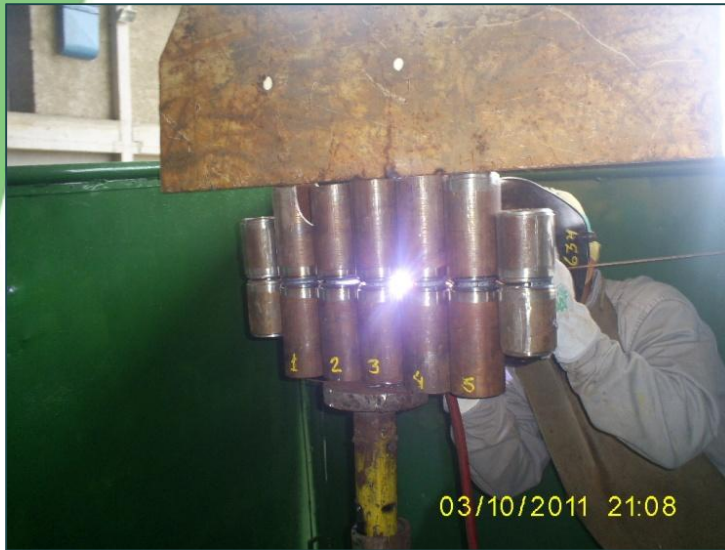
4 -Acabamento das soldas.

Obs: Foram realizados Ensaio Radiográficos nas juntas para aprovação e posteriormente Liquido Penetrante para nas soldas de acabamento.
